# INVENTARIO PATRIMONIO ETNOGRAFICO

CODIGO FICHA: 16  
NOMBRE: ALPENDRE Y PAJAR  
TIPOLOGIA  
AREA DE ACTIVIDAD: AGRICULTURA  
GRUPO: FINCAS AGRÍCOLAS  
TIPO DE ENTIDAD: DEPENDENCIAS ANEXAS  
D.G.P.H.: 3-2-1-40

DIRECCION  
ISLA: GRAN CANARIA  
MUNICIPIO: AGAETE  
LOCALIDAD: AGAETE  
CALLE: FINCA EL PARRAL  
NUMERO: NO  
CODIGO POSTAL: 35480  
TELEFONO:  
UTM (CUADRANTE-X-Y): 28 - 431568 - 3107880  
ALTITUD: 95  
TOPONIMIA: FINCA EL PARRAL  
CARTOGRAFIA: 30-10-N  
OBSERVACIONES: SITUADA DENTRO DE LA FINCA EL PARRAL, QUE ESTA DIRIGIENDOSE POR LA CARRETERA PUERTO DE LAS NIEVES-ALDEAS. NICOLAS, A LA IZQUIERDA.

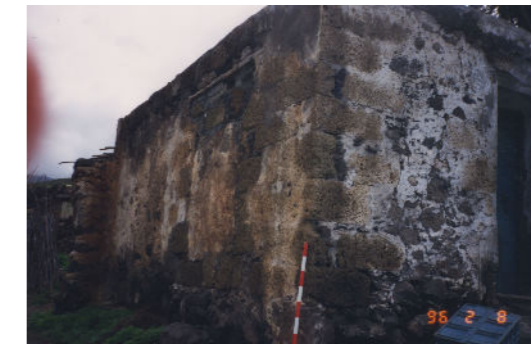
NOMBRE FOTOGRAFIA: 00016.jpg  
NOMBRE DEL BIEN: ALPENDRE Y PAJAR

ALTERACIONES  
DESTRUCCION POR OBRAS: NO  
SAQUEOS: NO  
NATURALES: SI  
OTRAS: SI  
ESTADO DE CONSERVACION: REGULAR  
FRAGILIDAD: MEDIA  
VALOR CIENTIFICA PATRIMONIAL: MEDIO  
OBSERVACIONES: EL PAJAR TIENE UNA PUERTA METALICA Y UNA DE LAS VENTANAS HA SIDO TAPIADA CON BLOQUES DE CEMENTO, TIENE RETOQUES DE CEMENTO. EL ALPENDRE TIENE UNA SEPARACION HECHA DE PALOS DE MADERA Y PLASTICOS, EN EL PESEBRE HAY BASTANTE BASURA. CAIDA DE TECHOS Y DE PARTE DE LOS MUROS Y RECOLONIZACION VEGETAL.

FECHA DE CONSTRUCCION:  
ANTIGUEDAD: SIGLO XX  
HISTORIA: LLEGO A GUARDAR ESTE ALPENDRE, HASTA OCHO VACAS.  
PARCELA  
USO ACTUAL: ABANDONADO  
SUPERFICIE PARCELA: 27  
DESCRIPCION: PLANTA RECTANGULAR, DE TECHO A UN AGUA EL ALPENDRE Y PLANO EL PAJERO. EL ALPENDRE ESTA CONSTRUIDO CON PIEDRAS IRREGULARES Y BARRO. CONSERVA EL PESEBRE Y SUMADERO. EL PAJERO ES DE IGUALES MATERIALES PERO TAMBIEN CON BLOQUES DE PIEDRA DE CANTERIA.

PRESENTA TODAS LAS VIGAS DE MADERA Y EL BEBEDERO.

LIMPIEZA DE INTERIORES Y ALREDEDORES Y RESTAURACION CON TECNICAS Y MATERIALES SIMILARES A LOS ORIGINALES.
