INVENTARIO PATRIMONIO ETNOGRAFICO

CODIGO FICHA: 102

NOMBRE: ESTANQUE

MUNICIPIO: AGAETE

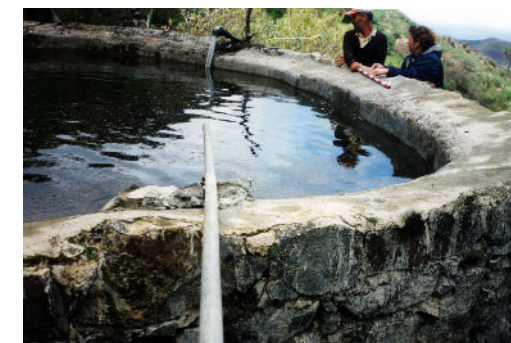
NOMBRE FOTOGRAFIA: 00102.jpg

OBSERVACIONES: EL ESTANQUE ESTA EN MUY BUEN ESTADO PERO EL ACCESO HASTA EL ES BASTANTE MALO, PRACTICAMENTE INEXISTENTE. EL INTERIOR HA SIDO RECUBIERTO DE CEMENTO PARA EVITAR LAS POSIBLES FILTRACIONES.

DESCRIPCION: CONSTRUCCION SEMICIRCULAR DE PIEDRA EN EL EXTERIOR Y RECUBIERTO DE CEMENTO EN EL INTERIOR. POSEE DOS CUERPOS, EL INFERIOR MAS ANCHO Y CON DISTINTO TIPO DE PIEDRA.

POSEE UNOS CUATRO METROS DE PROFUNDIDAD.

MEJORAR DEL SENDERO PARA ACCEDER HASTA ESTA CONSTRUCCION. LA CONSTRUCCION EN SI MISMA NO NECESITA NADA POR EL MOMENTO.
