INVENTARIO PATRIMONIO ETNOGRAFICO

CODIGO FICHA: 307
 NOMBRE: MOLINO DE ARRIBA
 TIPOLOGIA
 AREA DE ACTIVIDAD: PRODUCCIÓN INDUSTRIAL
 GRUPO: INDUSTRIA AGROALIMENTARIA
 TIPO DE ENTIDAD: MOLINOS
 D.G.P.H.: 3-2-10-9

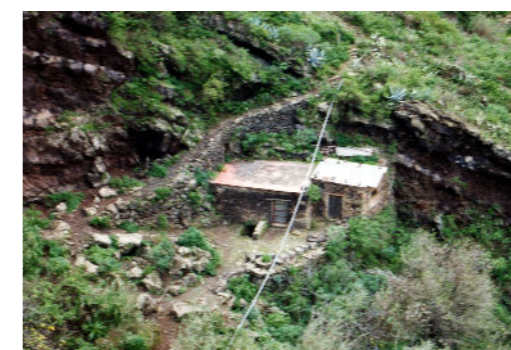
NOMBRE FOTOGRAFIA: 00307.jpg
 NOMBRE DEL BIEN: MOLINO DE ARRIBA

ALTERACIONES
 DESTRUCCION POR OBRAS: NO
 SAQUEOS: NO
 NATURALES: SI
 OTRAS: SI
 ESTADO DE CONSERVACION: MALO
 FRAGILIDAD: ALTA
 VALOR CIENTIFICA PATRIMONIAL: ALTO
 OBSERVACIONES: PERDIDA DE ASPAS DE LA RUEDA, CIERTO DESMANTELAMIENTO, OXIDACION Y MADERAS PODRIDAS. VEGETACION EN LOS ALREDEDORES. SE ESTA REFORMADO LA EDIFICACION (TECHO, VENTANA Y PUERTAS). SE HA RESTAURADO CON CEMENTO Y SE HAN SACADO FUERA LAS PIEDRAS DEL MOLINO. DENTRO HAY GUARDADOS TRASTOS Y CHATARRA.

LAS PIEDRAS, DE HIERRO Y MADERA, ESTAN FUERA DEL MOLINO; HAY DOS ENTERAS Y 11 SEGMENTOS DE OTRAS TANTAS. JUNTO A EL SUBE EL CAMINO REAL HACIA SAN JOSE DEL CAIDERO. A PESAR DE QUE J.M. DIAZ DIGA QUE TIENE CUBO, NOSOTROS NO LO VIMOS Y LA PERSONA ENTREVISTADA (SOBRINA DE JUAN DEL ROSARIO) NOS DIJO QUE NUNCA LO TUVO. FUE EL SEGUNDO EN PARARSE.

SE PROPONE UNA RESTAURACION DE AQUELLOS ELEMENTOS DESAPARECIDOS O MODIFICADOS. PODRIA FORMAR PARTE DE UNA RUTA DEL AGUA, PUES SE ENCUENTRA EN UN CAMINO REAL CON NACIENTES, ESTANQUES, MOLINOS, LAVADEROS, ACEQUIAS, ETC.
