INVENTARIO PATRIMONIO ETNOGRAFICO

CODIGO FICHA: 307
NOMBRE: MOLINO DE ARRIBA
TIPOLOGIA
AREA DE ACTIVIDAD: PRODUCCIÓN INDUSTRIAL
GRUPO: INDUSTRIA AGROALIMENTARIA
TIPO DE ENTIDAD: MOLINOS
D.G.P.H.: 3-2-10-9

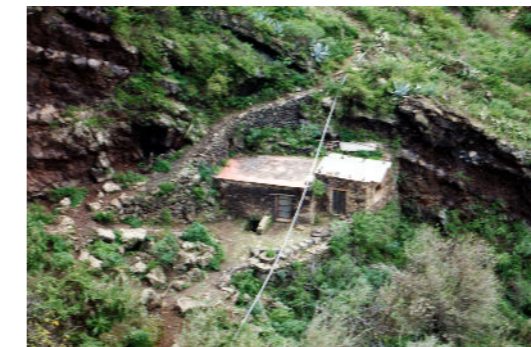
NOMBRE FOTOGRAFIA: 00307.jpg
NOMBRE DEL BIEN: MOLINO DE ARRIBA

ALTERACIONES
DESTRUCCION POR OBRAS: NO
SAQUEOS: NO
NATURALES: SI
OTRAS: SI
ESTADO DE CONSERVACION: MALO
FRAGILIDAD: ALTA
VALOR CIENTIFICA PATRIMONIAL: ALTO
OBSERVACIONES: PERDIDA DE ASPAS DE LA RUEDA, CIERTO DESMANTELAMIENTO, OXIDACION Y MADERAS PODRIDAS. VEGETACION EN LOS ALREDEDORES. SE ESTA REFORMADO LA EDIFICACION (TECHO, VENTANA Y PUERTAS). SE HA RESTAURADO CON CEMENTO Y SE HAN SACADO FUERA LAS PIEDRAS DEL MOLINO. DENTRO HAY GUARDADOS TRASTOS Y CHATARRA.

LAS PIEDRAS, DE HIERRO Y MADERA, ESTAN FUERA DEL MOLINO; HAY DOS ENTERAS Y 11 SEGMENTOS DE OTRAS TANTAS. JUNTO A EL SUBE EL CAMINO REAL HACIA SAN JOSE DEL CAIDERO. A PESAR DE QUE J.M. DIAZ DIGA QUE TIENE CUBO, NOSOTROS NO LO VIMOS Y LA PERSONA ENTREVISTADA (SOBRINA DE JUAN DEL ROSARIO) NOS DIJO QUE NUNCA LO TUVO. FUE EL SEGUNDO EN PARARSE.

SE PROPONE UNA RESTAURACION DE AQUELLOS ELEMENTOS DESAPARECIDOS O MODIFICADOS. PODRIA FORMAR PARTE DE UNA RUTA DEL AGUA, PUES SE ENCUENTRA EN UN CAMINO REAL CON NACIENTES, ESTANQUES, MOLINOS, LAVADEROS, ACEQUIAS, ETC.
