# INVENTARIO PATRIMONIO ETNOGRAFICO

CODIGO FICHA: 705  
NOMBRE: [CARREÑO](#), [CASA](#), [ALPENDRE](#), [PAJAR](#), [ERA](#), [ESTANQUE-CUEVA](#), [CADENAS](#)  
TIPOLOGIA  
AREA DE ACTIVIDAD: [AGRICULTURA](#)  
GRUPO: [FINCAS AGRÍCOLAS](#)  
TIPO DE ENTIDAD: [FINCAS COMPLETAS](#)  
D.G.P.H.: 3-11-14-1

DIRECCION  
ISLA: [GRAN CANARIA](#)  
MUNICIPIO: [ARTENARA](#)  
LOCALIDAD: [TIRMA](#)  
CALLE:  
NUMERO: [NO](#)  
CODIGO POSTAL: [35350](#)  
TELEFONO: [928-890931](#)

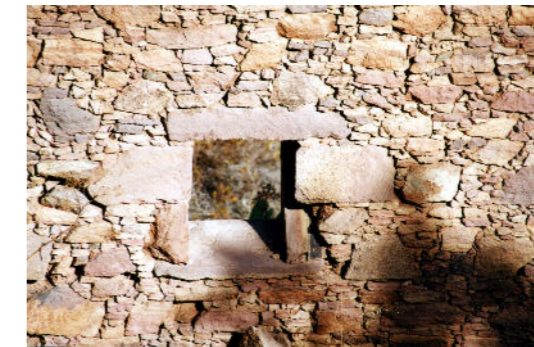
NOMBRE FOTOGRAFIA: [00705.jpg](#)

OBSERVACIONES: [FALTA EL TECHO EN DOS DE LAS CONSTRUCCIONES. PRESENTA RECOLONIZACION VEGETAL.](#)

FECHA DE CONSTRUCCION:  
ANTIGUEDAD: [SIGLO XIX](#)  
HISTORIA:  
PARCELA  
USO ACTUAL: [ABANDONADO](#)  
SUPERFICIE PARCELA: [18500](#)  
DESCRIPCION: [CONJUNTO DE CONSTRUCCIONES ADOSADAS, DE UNA PLANTA, RECTANGULARES. DOS DE ELLAS SIN TECHUMBRE, Y LA OTRA CONSERVA LA TECHUMBRE A DOS AGUAS CON TEJA CANARIA. MURO DE MAMPUESTO DE CANTERIA Y RIPIO, SIN ENFOSCAR AL EXTERIOR. EN LAS PROXIMIDADES BANCALES AGRÍCOLAS.](#)

[RECUPERAR TODO EL CONJUNTO ETNOGRÁFICO. REPONER LOS TEJADOS Y LOS BANCALES AGRÍCOLAS.](#)
