INVENTARIO PATRIMONIO ETNOGRAFICO

CODIGO FICHA: 1477
NOMBRE: POZO Y ESTANQUE
TIPOLOGIA
AREA DE ACTIVIDAD: HIDRÁULICA
GRUPO: GESTIÓN DEL AGUA
TIPO DE ENTIDAD: CONJUNTO HIDRÁULICO
D.G.P.H.: 3-12-32-5

DIRECCION
ISLA: GRAN CANARIA
MUNICIPIO: ARUCAS
LOCALIDAD: QUINTANILLA
CALLE: CARRETERA DE SAN ANDRÉS
NUMERO: NO
CODIGO POSTAL: 35413
TELEFONO: 928 25-18-35

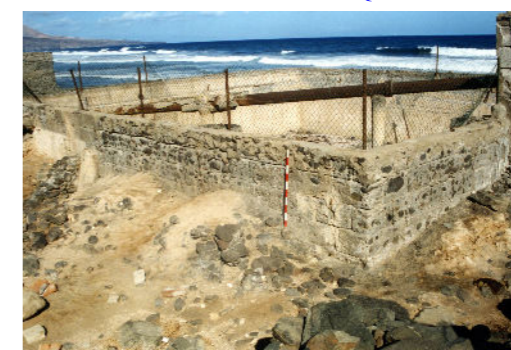
NOMBRE FOTOGRAFIA: 01477.jpg

OBSERVACIONES: UNA DE LAS PAREDES DEL POZO YA NO EXISTE (ES LA QUE DA HACIA EL MAR), ESTA COMPLETAMENTE DERRUMBADA, LO MISMO OCURRE CON LA CUBIERTA, ESTA DESTECADO. TUBERIAS Y MAQUINARIA BASTANTE OXIDADAS (TAMBIEN LAS VALLAS DEL ESTANQUE). ALGUNAS BASURAS EN LAS ESTRUCTURAS Y LAS INMEDIACIONES.

DESCRIPCION: POZO, DE LADRILLO DE ADOBE (TONO BLANCO), DE PLANTA RECTANGULAR Y CUBIERTA A UN AGUA. EL ESTANQUE ES DE PLANTA CUADRADA, A BASE DE PIEDRA Y ARGAMASA (PICON Y ARENA), FORMANDO UNA ESPECIE DE BLOQUES.

EL POZO TIENE DOS VENTANAS QUE DAN HACIA LA PISTA, UNA PUERTA HACIA EL LATERAL CONTRARIO DEL ESTANQUE Y UNA VENTANITA HACIA EL MISMO ESTANQUE. CONSERVA BASTANTE DE LA MAQUINARIA. EL TUBO SALE DEL POZO, VA AL ESTANQUE Y LO CRUZA, SALIENDO POR UN LATERAL. PERTENECE A DOS PROPIETARIOS MAS.

NOMBRE DEL BIEN: POZO Y ESTANQUE

LIMPIEZA DE BASURAS Y DE ESCOMBROS QUE EXISTEN POR LOS ALREDEDORES. RESTAURAR LA MAQUINARIA, APROVECHANDO QUE CONSERVA BUENA PARTE DE LA MISMA. RESTAURAR LAS PAREDES, VOLVER A MONTAR EL MURO QUE DA AL MAR Y TAMBIEN LA CUBIERTA, TAL Y COMO LO RECUERDAN LOS VECINOS.
