# INVENTARIO PATRIMONIO ETNOGRAFICO

CODIGO FICHA: 1929  
 NOMBRE: CASAS Y CASA-CUEVA DE LAS GALLINAS  
 TIPOLOGIA  
 AREA DE ACTIVIDAD: AGRICULTURA  
 GRUPO: FINCAS AGRÍCOLAS  
 TIPO DE ENTIDAD: DEPENDENCIAS ANEXAS  
 D.G.P.H.: 3-20-9-45

NOMBRE DEL BIEN: CASAS Y CASA-CUEVA DE LAS GALLINAS

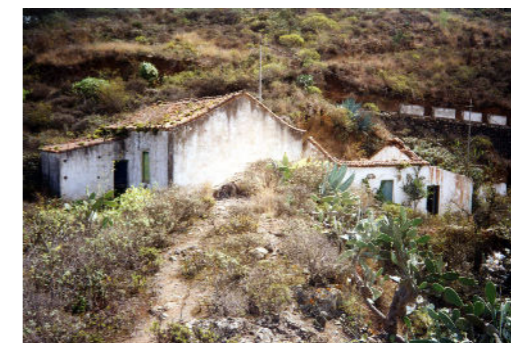
NOMBRE FOTOGRAFIA: 01929.jpg

ESTADO DE CONSERVACION: REGULAR

Ha sufrido desperfectos cuando se habitaron por última vez, apareciendo basuras, muebles, poste y cables de la luz y antena de televisión; y tras abandonarlas con incidencia de la colonización vegetal, caída de techos y muros, grietas, des-  
 -conchado y maderas de techos, puertas y ventanas podridas.

Restauración y acondicionamiento, pudiendo ser transformada en un albergue rural. Se sugiere la limpieza de basuras y la eliminación de malas hierbas, así como el arreglo de algunos muros y la techumbre de al menos dos de las casas exentas.
