INVENTARIO PATRIMONIO ETNOGRAFICO

CODIGO FICHA: 1929
 NOMBRE: CASAS Y CASA-CUEVA DE LAS GALLINAS
 TIPOLOGIA
 AREA DE ACTIVIDAD: AGRICULTURA
 GRUPO: FINCAS AGRÍCOLAS
 TIPO DE ENTIDAD: DEPENDENCIAS ANEXAS
 D.G.P.H.: 3-20-9-45

NOMBRE DEL BIEN: CASAS Y CASA-CUEVA DE LAS GALLINAS

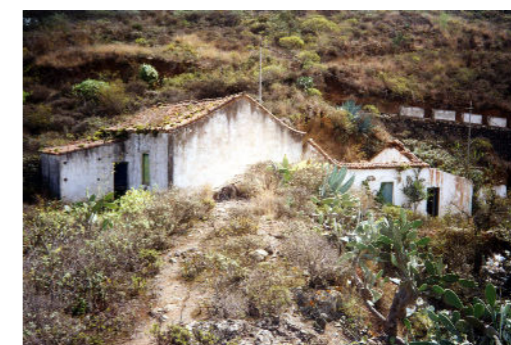
NOMBRE FOTOGRAFIA: 01929.jpg

ALTERACIONES
 DESTRUCCION POR OBRAS: NO
 SAQUEOS: NO
 NATURALES: SI
 OTRAS: NO

ESTADO DE CONSERVACION: REGULAR

Ha sufrido desperfectos cuando se habitaron por última vez, apareciendo basuras, muebles, poste y cables de la luz y antena de televisión; y tras abandonarlas con incidencia de la colonización vegetal, caída de techos y muros, grietas, des-
 -conchado y maderas de techos, puertas y ventanas podridas.

Restauración y acondicionamiento, pudiendo ser transformada en un albergue rural. Se sugiere la limpieza de basuras y la eliminación de malas hierbas, así como el arreglo de algunos muros y la techumbre de al menos dos de las casas exentas.
