# INVENTARIO PATRIMONIO ETNOGRAFICO

CODIGO FICHA: 1929  
NOMBRE: CASAS Y CASA-CUEVA DE LAS GALLINAS  
TIPOLOGIA  
AREA DE ACTIVIDAD: AGRICULTURA  
GRUPO: FINCAS AGRÍCOLAS  
TIPO DE ENTIDAD: DEPENDENCIAS ANEXAS  
D.G.P.H.: 3-20-9-45

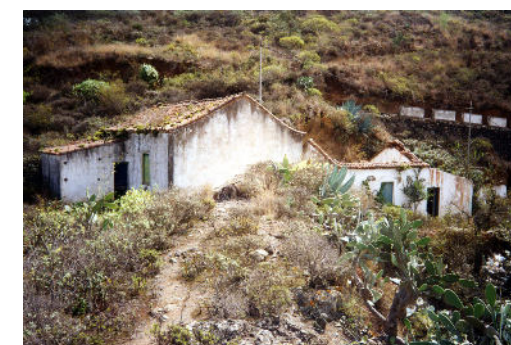
NOMBRE FOTOGRAFIA: 01929.jpg  
NOMBRE DEL BIEN: CASAS Y CASA-CUEVA DE LAS GALLINAS

ESTADO DE CONSERVACION: REGULAR

Ha sufrido desperfectos cuando se habitaron por última vez, apareciendo basuras, muebles, poste y cables de la luz y antena de televisión; y tras abandonarlas con incidencia de la colonización vegetal, caída de techos y muros, grietas, des-  
-conchado y maderas de techos, puertas y ventanas podridas.

FECHA DE CONSTRUCCION:  
ANTIGUEDAD: SIGLO XIX  
HISTORIA:  
Una de las primeras viviendas de cuevas de Matos y paso obligado de los que seguían el camino hacia las madres por la A-cequia Real.  
PARCELA  
USO ACTUAL: ABANDONADO  
SUPERFICIE PARCELA: 101  
DESCRIPCION:  
Conjunto de cuatro casas exentas y una habitación y retrete cueva. Realizadas en piedra y barro y alucidas con cal, presentan techo a dos aguas con teja árabe e interior de cañas excepto las dos laterales con tejado inclinado. Las esquinas presentan bloques de cantería para refuerzo en todas las viviendas.

Restauración y acondicionamiento, pudiendo ser transformada en un albergue rural. Se sugiere la limpieza de basuras y la eliminación de malas hierbas, así como el arreglo de algunos muros y la techumbre de al menos dos de las casas exentas.
