INVENTARIO PATRIMONIO ETNOGRAFICO

CODIGO FICHA: 1944

NOMBRE: ESTANQUE

MUNICIPIO: FIRGAS

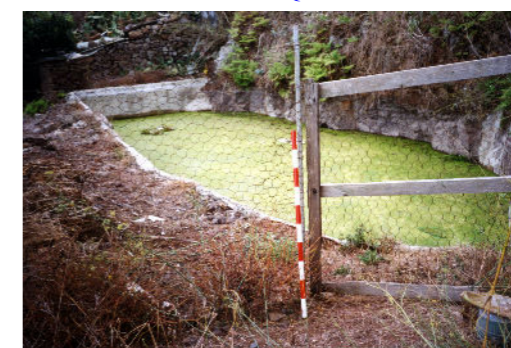
NOMBRE FOTOGRAFIA: 01944.jpg

ESTADO DE CONSERVACION: BUENO

OBSERVACIONES: ALTERACIONES NATURALES: COLONIZACION VEGETAL EN LOS ALREDEDORES. ALTERACIONES ANTROPICAS: VALLADO ALREDEDOR, BASURAS EN LOS ALREDEDORES Y EN EL INTERIOR DEL ESTANQUE.

DESCRIPCION: ESTANQUE DE PLANTA RECTANGULAR, EXCAVADO PARTE EN LA LADERA. PRESENTA MURO REALIZADO CON PIEDRA, RIPIOS, CAL Y ARENA. SE ENCUENTRA ENCALADO EN SU INTERIOR.

LIMPIAR LOS ALREDEDORES E INTERIOR DE BASURAS Y VEGETACIÓN. SUSTITUIR EL VALLADO POR UNO QUE NO ALTERE TANTO EL PAISAJE.
