INVENTARIO PATRIMONIO ETNOGRAFICO

CODIGO FICHA: 3048
 NOMBRE: MOLINO DE GOFIO DEL TALEGA O MAIPEZ O MOLINO DE PEÑA
 TIPOLOGIA
 AREA DE ACTIVIDAD: PRODUCCIÓN INDUSTRIAL
 GRUPO: INDUSTRIA AGROALIMENTARIA
 TIPO DE ENTIDAD: MOLINOS
 D.G.P.H.: 3-43-2-2

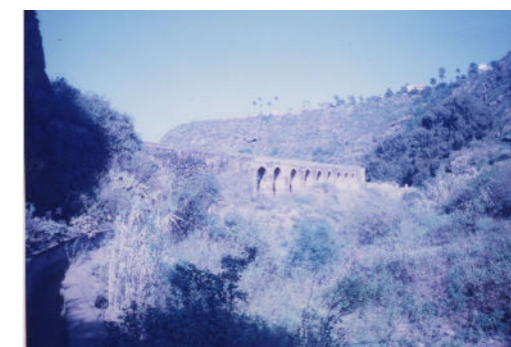
NOMBRE FOTOGRAFIA: 03048.jpg
 NOMBRE DEL BIEN: MOLINO DE GOFIO DEL TALEGA O MAIPEZ O MOLINO DE PEÑA

ALTERACIONES
 DESTRUCCION POR OBRAS: NO
 SAQUEOS: SI
 NATURALES: SI
 OTRAS: NO
 ESTADO DE CONSERVACION: REGULAR
 FRAGILIDAD: MEDIA
 VALOR CIENTIFICA PATRIMONIAL: MEDIO
 OBSERVACIONES: EL ACUEDUCTO ESTA BIEN AL IGUAL QUE LA CUBA, PERO LOS HABITACULOS DONDE SE ENCUENTRA EL MOLINO ESTAN EN MAL ESTADO, LAS PIEDRAS ESTÁN FUERA DE SITIO. EL TECHO ESTA MEDIO CAÍDO AL IGUAL QUE EL PISO DE MADERA.

DESCRIPCION: DICHO MOLINO CONSTA DE UN ACUEDUCTO DE GRANDES DIMENSIONES QUE ES SUSTENTADO POR DIEZ ARCOS DE MEDIO PUNTO DE PIEDRA DE CANTERÍA, A CARA VISTA Y SILLARES DE CANTERIA. EL CUBO ES DE FORMA CUADRADA. TIENE HABITACULOS DE DOS PISOS DE TEJA FRANCESA CONSERVA LA PIEDRA Y LOS PERCANTES. LA PARTE INFERIOR TIENE EN LA ENTRADA UN ARCO DE SILLARES DE MEDIO PUNTO.

HABRÍA QUE REPONER EL TECHO Y EL PISO, LAS PUERTAS. LIMPIAR TODO DE VEGETACIÓN Y PINTAR.
