# INVENTARIO PATRIMONIO ETNOGRAFICO

CODIGO FICHA: 5123  
NOMBRE: MOLINO DE LOS ARAÑA Y HORNO  
TIPOLOGIA  
AREA DE ACTIVIDAD: AGRICULTURA  
GRUPO: FINCAS AGRÍCOLAS  
TIPO DE ENTIDAD: DEPENDENCIAS ANEXAS  
D.G.P.H.: 3-61-10-39

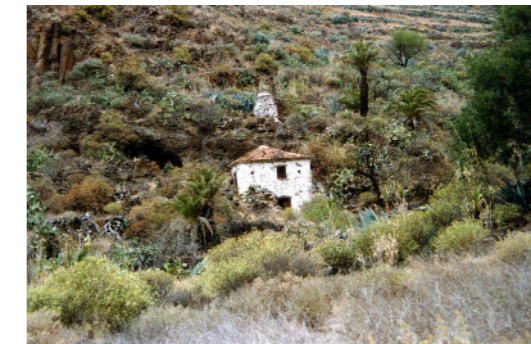
NOMBRE FOTOGRAFIA: 05123.jpg  
NOMBRE DEL BIEN: MOLINO DE LOS ARAÑA Y HORNO

ALTERACIONES  
DESTRUCCION POR OBRAS: NO  
SAQUEOS: NO  
NATURALES: SI  
OTRAS: NO  
ESTADO DE CONSERVACION: REGULAR  
FRAGILIDAD: MEDIA  
VALOR CIENTIFICA PATRIMONIAL: ALTO  
OBSERVACIONES: LA VEGETACION RODEA EL MOLINO Y LOS CAMINOS ALEDAÑOS, PENETRANDO INCLUSO EN EL INTERIOR. EL PISO ES DE MADERA Y ESTA BASTANTE DETERIORADO, ASI COMO LAS PUERTAS Y VENTANAS, LA PARTE SUBTERRANEA ESTABA CUBIERTA AUNQUE HOY ES HASTA PELIGROSO PORQUE ALGUNAS DE LAS TABLAS SE HAN ROTO. AL HORNO SE LE HAN CAIDO BASTANTES PIEDRAS.

LIMPIEZA DE LA VEGETACION COLONIZADORA. RESTAURACION DE LA FACHADA Y TEJADO. RECOLOCAR LAS MADERAS DEL SUBTERRANEO YA QUE LAS ACTUALES SON PELIGROSAS. EL HORNO CERCANO DEBIERA VOLVER A MONTARSE YA QUE PARTE DE EL SE ESTA CAYENDO (ESTA HECHO CON PIEDRAS DE SILLERIA). POR OTRO LADO HAY UNA SERIE DE ESCALERAS LABRADAS EN LA ROCA QUE ESTAN DESAPARECIENDO.
