INVENTARIO PATRIMONIO ETNOGRAFICO

CODIGO FICHA: 5123
NOMBRE: MOLINO DE LOS ARAÑA Y HORNO
TIPOLOGIA
AREA DE ACTIVIDAD: AGRICULTURA
GRUPO: FINCAS AGRÍCOLAS
TIPO DE ENTIDAD: DEPENDENCIAS ANEXAS
D.G.P.H.: 3-61-10-39

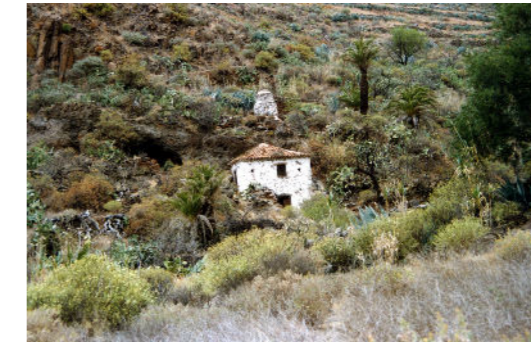
NOMBRE FOTOGRAFIA: 05123.jpg
NOMBRE DEL BIEN: MOLINO DE LOS ARAÑA Y HORNO

ALTERACIONES
DESTRUCCION POR OBRAS: NO
SAQUEOS: NO
NATURALES: SI
OTRAS: NO
ESTADO DE CONSERVACION: REGULAR
FRAGILIDAD: MEDIA
VALOR CIENTIFICA PATRIMONIAL: ALTO
OBSERVACIONES: LA VEGETACION RODEA EL MOLINO Y LOS CAMINOS ALEDAÑOS, PENETRANDO INCLUSO EN EL INTERIOR. EL PISO ES DE MADERA Y ESTA BASTANTE DETERIORADO, ASI COMO LAS PUERTAS Y VENTANAS, LA PARTE SUBTERRANEA ESTABA CUBIERTA AUNQUE HOY ES HASTA PELIGROSO PORQUE ALGUNAS DE LAS TABLAS SE HAN ROTO. AL HORNO SE LE HAN CAIDO BASTANTES PIEDRAS.

LIMPIEZA DE LA VEGETACION COLONIZADORA. RESTAURACION DE LA FACHADA Y TEJADO. RECOLOCAR LAS MADERAS DEL SUBTERRANEO YA QUE LAS ACTUALES SON PELIGROSAS. EL HORNO CERCANO DEBIERA VOLVER A MONTARSE YA QUE PARTE DE EL SE ESTA CAYENDO (ESTA HECHO CON PIEDRAS DE SILLERIA). POR OTRO LADO HAY UNA SERIE DE ESCALERAS LABRADAS EN LA ROCA QUE ESTAN DESAPARECIENDO.
