INVENTARIO PATRIMONIO ETNOGRAFICO

CODIGO FICHA: 5775
 NOMBRE: DOS CASAS-CUEVA, HORNO, GORO Y CADENAS
 TIPOLOGIA
 AREA DE ACTIVIDAD: AGRICULTURA
 GRUPO: FINCAS AGRÍCOLAS
 TIPO DE ENTIDAD: DEPENDENCIAS ANEXAS
 D.G.P.H.: 3-72-8-8

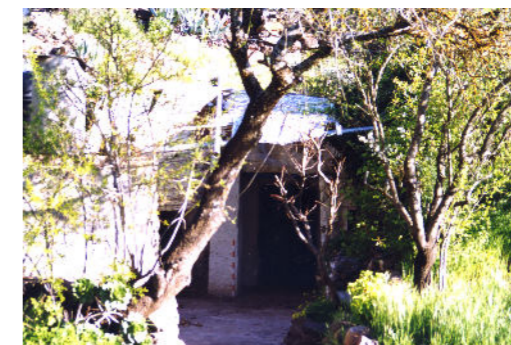
NOMBRE FOTOGRAFIA: 05775.jpg
 NOMBRE DEL BIEN: DOS CASAS-CUEVA, HORNO, GORO Y CADENAS

OBSERVACIONES: LA CASA-CUEVA GRANDE ESTA REPARADA CON CEMENTO, AL IGUAL QUE EL HORNO Y TAMBIEN ESTAN ENCALADOS. EL SUELO DEL PATIO ES DE CEMENTO Y SE HA INSTALADO UN FREGADERO, TUBERIAS DE AGUA Y CABLES DE LUZ. HAY UNAS PUERTAS NUEVAS DE MADERA COLOR VERDE. EL TOLDO DE CAÑAS ESTA REPARADO CON PLASTICOS Y SUJETO CON POSTES DE METAL. HAY UN DEPÓSITO DE AGUA.

FECHA DE CONSTRUCCION:
 ANTIGUEDAD: SIGLO XIX
 HISTORIA: LAS CASAS-CUEVA SE USABAN DE VIVIENDA, EN EL GORO SE RESGUARDABAN LAS CABRAS Y SE CULTIVABAN PAPAS Y CEREALES EN LAS CADENAS.
 PARCELA
 USO ACTUAL: VIVIENDA
 SUPERFICIE PARCELA: 1250
 DESCRIPCION: UNA DE LAS CASAS-CUEVA ES PEQUEÑA, DE UNA ESTANCIA. LA OTRA ESTA RESTAURADA, CON PUERTA DE MADERA Y EN EL EXTERIOR TIENE UN HORNO TAMBIEN RESTAURADO. EL PATIO ESTA CIMENTADO Y TIENE UN TOLDO DE CAÑAS. MUY CERCA ESTA EL GORO, EXCAVADO EN LA ROCA, DE PLANTA CIRCULAR Y DE PEQUEÑO TAMAÑO.

LAS REFORMAS DEBERIAN HACERSE CON MATERIALES TRADICIONALES. DEBERIAN QUITAR LOS ESCOMBROS Y CAMUFLAR LAS INSTALACIONES DE LUZ Y DE AGUA, LIMPIAR LA VEGETACION NATURAL Y ARREGLAR LOS DESPLOMES DE LAS CADENAS.
