# INVENTARIO PATRIMONIO ETNOGRAFICO

CODIGO FICHA: 6170  
NOMBRE: ACUEDUCTO DE LA ANGOSTURA  
TIPOLOGIA  
AREA DE ACTIVIDAD: HIDRÁULICA  
GRUPO: DISTRIBUCIÓN  
TIPO DE ENTIDAD: ACUEDUCTO  
D.G.P.H.: 3-72-34-10

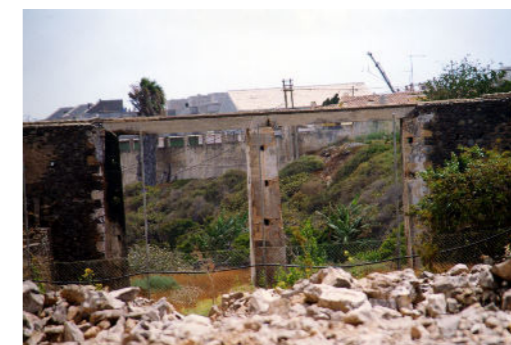
NOMBRE FOTOGRAFIA: 06170.jpg  
NOMBRE DEL BIEN: ACUEDUCTO DE LA ANGOSTURA

ALTERACIONES  
DESTRUCCION POR OBRAS: SI  
SAQUEOS: NO  
NATURALES: NO  
OTRAS: NO  
ESTADO DE CONSERVACION: REGULAR  
FRAGILIDAD: ALTA  
VALOR CIENTIFICA PATRIMONIAL: MEDIO  
OBSERVACIONES: LIMPIAR EL ENTORNO DE MALEZA Y SEDIMENTOS.

FECHA DE CONSTRUCCION:  
ANTIGUEDAD: SIGLO XX  
HISTORIA: COMO CARACTERÍSTICA DE ESTE ACUEDUCTO PODEMOS DECIR QUE TIENE EL "NIVEL TRANCADO", LO QUE QUIERE DECIR QUE EL AGUA SALE DE UN NIVEL MÁS BAJO DE DONDE LEGA. LLEVA EL AGUA DE LA MINA DEL ACEBUCHE A LAS FINCAS DE LA PARDILLA, LLENANDO EL ESTANQUE DE EL PROVISOR.  
PARCELA  
USO ACTUAL: ABANDONADO  
SUPERFICIE PARCELA: NO  
DESCRIPCION: ACUEDUCTO DE 2 PILARES DE PIEDRA Y UNA COLUMNA CENTRAL DE BLOQUES. POSEE UNA TUBERIA ANCHA EN SU PARTE ALTA Y UNA ACEQUIA.
