INVENTARIO PATRIMONIO ETNOGRAFICO

CODIGO FICHA: 6170
NOMBRE: ACUEDUCTO DE LA ANGOSTURA
TIPOLOGIA
AREA DE ACTIVIDAD: HIDRÁULICA
GRUPO: DISTRIBUCIÓN
TIPO DE ENTIDAD: ACUEDUCTO
D.G.P.H.: 3-72-34-10

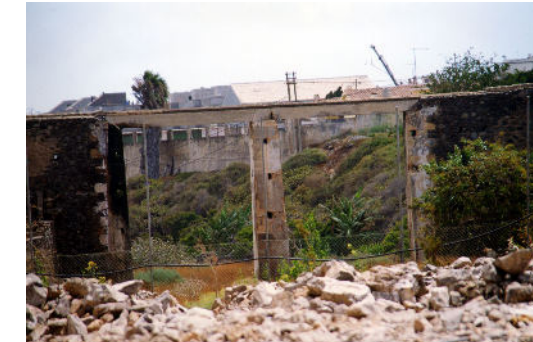
NOMBRE FOTOGRAFIA: 06170.jpg
NOMBRE DEL BIEN: ACUEDUCTO DE LA ANGOSTURA

ALTERACIONES
DESTRUCCION POR OBRAS: SI
SAQUEOS: NO
NATURALES: NO
OTRAS: NO
ESTADO DE CONSERVACION: REGULAR
FRAGILIDAD: ALTA
VALOR CIENTIFICA PATRIMONIAL: MEDIO
OBSERVACIONES: LIMPIAR EL ENTORNO DE MALEZA Y SEDIMENTOS.

FECHA DE CONSTRUCCION:
ANTIGUEDAD: SIGLO XX
HISTORIA: COMO CARACTERÍSTICA DE ESTE ACUEDUCTO PODEMOS DECIR QUE TIENE EL "NIVEL TRANCADO", LO QUE QUIERE DECIR QUE EL AGUA SALE DE UN NIVEL MÁS BAJO DE DONDE LEGA. LLEVA EL AGUA DE LA MINA DEL ACEBUCHE A LAS FINCAS DE LA PARDILLA, LLENANDO EL ESTANQUE DE EL PROVISOR.
PARCELA
USO ACTUAL: ABANDONADO
SUPERFICIE PARCELA: NO
DESCRIPCION: ACUEDUCTO DE 2 PILARES DE PIEDRA Y UNA COLUMNA CENTRAL DE BLOQUES. POSEE UNA TUBERIA ANCHA EN SU PARTE ALTA Y UNA ACEQUIA.
