# INVENTARIO PATRIMONIO ETNOGRAFICO

CODIGO FICHA: 6455  
 NOMBRE: CASA, ALPENDRE Y PAJERO  
 TIPOLOGIA  
 AREA DE ACTIVIDAD: AGRICULTURA  
 GRUPO: FINCAS AGRÍCOLAS  
 TIPO DE ENTIDAD: FINCAS COMPLETAS  
 D.G.P.H.: 3-73-5-10

DIRECCION  
 ISLA: GRAN CANARIA  
 MUNICIPIO: TEROR  
 LOCALIDAD: HUERTAS DEL PALMAR  
 CALLE: EL LOMO  
 NUMERO: 18  
 CODIGO POSTAL: 35339  
 TELEFONO:  
 UTM (CUADRANTE-X-Y): 28 - 447819 - 3106506  
 ALTITUD: 450  
 TOPONIMIA: EL LOMO  
 CARTOGRAFIA: 45-10-S  
 OBSERVACIONES: BAJANDO A LA DERECHA Y CASI AL PRINCIPIO.

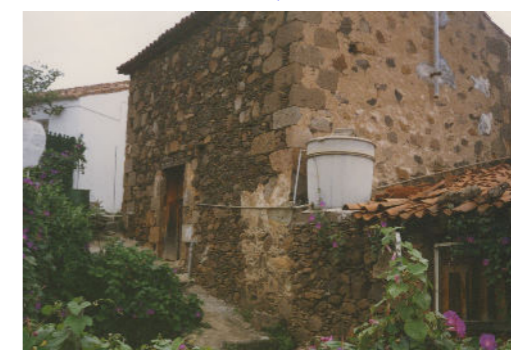
NOMBRE FOTOGRAFIA: 06455.jpg  
 NOMBRE DEL BIEN: CASA, ALPENDRE Y PAJERO

ALTERACIONES  
 DESTRUCCION POR OBRAS: NO  
 SAQUEOS: NO  
 NATURALES: SI  
 OTRAS: NO  
 ESTADO DE CONSERVACION: BUENO  
 FRAGILIDAD: BAJA  
 VALOR CIENTIFICA PATRIMONIAL: MEDIO  
 OBSERVACIONES: LA PARTE TRASERA DEL PAJERO HA SIDO PINTADA. HAY UN POSTE DE LUZ EN UNA DE LAS PAREDES Y UN BIDON DE AGUA EN EL TECHO DEL ALPENDE. ALGUNAS TEJAS ESTAN SUELTAS. HAN COLOCADO PLANTAS RASTRERAS EN LA PARED DEL ALPENDE. CIERTO DESMANTELAMIENTO EN EL ALPENDE.

FECHA DE CONSTRUCCION:  
 ANTIGUEDAD: SIGLO XX  
 HISTORIA: ESTE CONJUNTO FUE CONSTRUIDO PARA ALBERGAR A CIERTA CANTIDAD DE ANIMALES QUE PROPORCIONABAN ALIMENTO A SUS DUEÑOS Y A LA FAMILIA EN GENERAL. T AMBIEN DABAN ABONO A LOS CULTIVOS.  
 PARCELA  
 USO ACTUAL: ABANDONADO  
 SUPERFICIE PARCELA: 72  
 DESCRIPCION: ES UN CONJUNTO FORMADO POR UNA CASA, UN ALPENDE Y UN PAJERO. ESTAN REALIZADOS CON PIEDRA SECA RIPIADA. LOS TECHOS SON A UNA Y DOS AGUAS Y DE TEJAS. TIENEN SILLARES DE CANTERIA EN LAS ESQUINAS.

ARREGLO DE LAS TEJAS QUE ESTAN SUELTAS. TRATAR DE INTEGRAR EL POSTE DE LUZ POR EJEMPLO SUSTITUYENDOLO POR MADERA O PINTARLO (AL IGUAL QUE EL CEMENTO) DE MARRON. LA TRASERA DEL PAJERO, QUE ES LO QUE ESTA PINTADO, SE PODRIA QUEDAR ASI O BIEN QUITARLE LA PINTURA.
