INVENTARIO PATRIMONIO ETNOGRAFICO

CODIGO FICHA: 6458
NOMBRE: CASA DE ALTO Y BAJO
TIPOLOGIA
AREA DE ACTIVIDAD: AGRICULTURA
GRUPO: ALMACENES
TIPO DE ENTIDAD: GRANO (GRANERO)
D.G.P.H.: 3-73-5-4

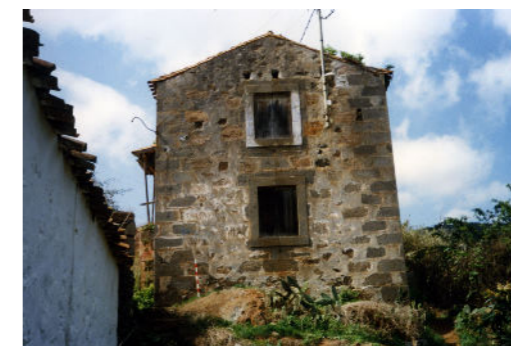
NOMBRE FOTOGRAFIA: 06458.jpg
NOMBRE DEL BIEN: CASA DE ALTO Y BAJO

OBSERVACIONES: LA CONSTRUCCION MAS PEQUEÑA ESTA DETERIORADA, EL TECHO ESTA T ODO CUBIERTO DE VEGETACION Y SEGUN LOS VECINOS, LOS LAGARTOS TIENEN LAS PAREDES Y TECHOS BASTANTE DESTROZADOS AL IGUAL QUE EL INTERIOR. TEJAS SUELTAS Y VEGETACION EN LOS ALREDEDORES Y TECHO. MADERAS EN MAL ESTADO. LA CASA ESTA SIENDO REFORMADA CON BLOQUES DE HORMIGON.

DESCRIPCION: SE TRATA DE UN CONJUNTO DE CONSTRUCCIONES DE ESTILO TRADICIONAL CANARIO. ESTAN REALIZADAS CON PIEDRAS, SILLARES DE CANTERIA DE ARUCAS Y RIPIOS. TECHOS A UNA Y DOS AGUAS CON TEJA. LA CASA ES DE DOS PLANTAS COMUNICADAS EN EL EXTERIOR POR UNOS ESCALONES Y UN PEQUEÑO BALCON. AL LADO ESTA HAY UNA CASA D ESIMILARES CARACTERISTICAS Y DE UNA SOLA PLANTA.

PRIMERAMENTE HABRIA QUE QUITAR LA VEGETACION QUE HA IDO CRECIENDO EN LOS ALREDEDORES Y EN LOS MUROS. POSTERIORMENTE HABRIA QUE RESTAURAR CON TECNICAS Y MATERIALES SIMILARES A LOS ORIGINALES TRATANDO DE INTEGRAR LOS BLOQUES DE HORMIGON QUE ESTAN COLOCANDO.
