# INVENTARIO PATRIMONIO ETNOGRAFICO

CODIGO FICHA: 7471  
NOMBRE: ESTANQUE BLANCO  
TIPOLOGIA  
AREA DE ACTIVIDAD: HIDRÁULICA  
GRUPO: ALMACENAMIENTO  
TIPO DE ENTIDAD: ESTANQUES CUEVA  
D.G.P.H.: 3-78-19-26

DIRECCION  
ISLA: GRAN CANARIA  
MUNICIPIO: VALSEQUILLO  
LOCALIDAD: TENTENIGUADA  
CALLE:  
NUMERO: NO  
CODIGO POSTAL: 35216  
TELEFONO:

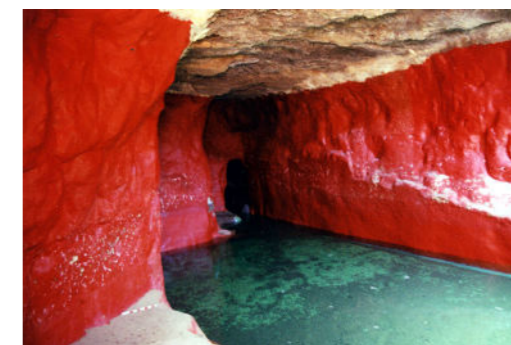
NOMBRE FOTOGRAFIA: 07471.jpg  
NOMBRE DEL BIEN: ESTANQUE BLANCO

ESTADO DE CONSERVACION: BUENO

OBSERVACIONES: ARREGLOS EN EL SALIDERO: COLOCACION DE CUARTO DE BLOQUES. ACCESOS SUPERIORES PARCIALMENTE CERRADOS CON MALLA. IMPERMEABILIZACION INTERIOR CON PINTURA.

EL PISO LO TIENE A 2 ALTURAS, TIENE ESCALERA DE ACCESO EXCAVADA EN EL TERRENO. LAS ABERTURAS AL EXTERIOR SON REDUCIDAS EN CUANTO A TAMAÑO: PEQUEÑOS HUECOS. ENTRABAN EN BARQUILLAS PARA CON MOÑIGAS DE BURRO CERRAR LAS PEQUEÑAS GRIETAS.
