INVENTARIO PATRIMONIO ETNOGRAFICO

CODIGO FICHA: 2021
NOMBRE: LAVADERO, CANTONERA Y CASA DEL AGUA
TIPOLOGIA
AREA DE ACTIVIDAD: HIDRÁULICA
GRUPO: GESTIÓN DEL AGUA
TIPO DE ENTIDAD: CONJUNTO HIDRÁULICO
D.G.P.H.: 3-20-14-16

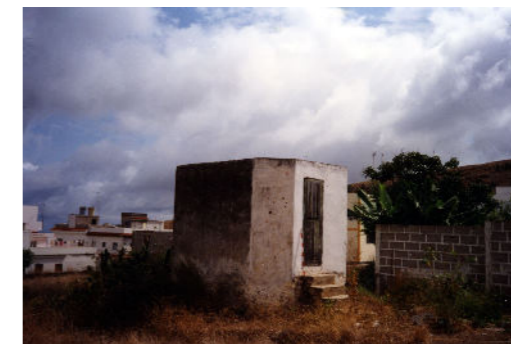
NOMBRE FOTOGRAFIA: 02021.jpg
NOMBRE DEL BIEN: LAVADERO, CANTONERA Y CASA DEL AGUA

ALTERACIONES
DESTRUCCION POR OBRAS: NO
SAQUEOS: NO
NATURALES: SI
OTRAS: SI
ESTADO DE CONSERVACION: REGULAR
FRAGILIDAD: MEDIA
VALOR CIENTIFICA PATRIMONIAL: MEDIO
OBSERVACIONES: ALTERACIONES ANTROPICAS: PARCHES Y REFORMAS DE CEMENTO.
ALTERACIONES NATURALES: EROSION, SEDIMENTOSY COLONIZACION VEGETAL EN LA CANTONERA. MAL ESTADO DE LA PUERTA DE LA CASILLA DE AGUA, PERDIDA DE LA PINTURA.

FECHA DE CONSTRUCCION:
ANTIGUEDAD: SIGLO XIX
HISTORIA: SEGUN ALGUNOS AUTORES LAS CASAS DE AGUA DE PADILLA Y ROSALES YA EXISTIAN EN 1826, AUNQUE NO HEMOS PODIDO COMPROBAR SI ESTA EXISTE DESDE ESA FECHA.
PARCELA
USO ACTUAL: ORIGINARIO
SUPERFICIE PARCELA: 15
DESCRIPCION: LA CANTONERA Y EL LAVADERO ESTAN CONSTRUIDOS EN PIEDRA DE CANTERIA, AUNQUE TIENE PARTES CONSTRUIDAS CONPIEDRA Y ARGAMASA DE CAL Y ARENA. LA CANTONERA TIENE OCHO BOCAS.

LA CASILLA DE AGUA ESTA CONSTRUIDA EN PIEDRA CON ARGAMASA DE CAL Y ARENA Y EL TECHO DE HORMIGON CON VIGAS DE HIERRO. LA ACEQUIA REAL LA UTILIZAN DISTINTAS COMUNIDADES, AUNQUE CADA VEZ SE UTILIZA MENOS, AL IR MAS AGUA A TRAVES DE TUBERIAS.

LIMPIEZA DE LA CANTONERA Y RESTAURACION DE LAS PARTES DETERIORADAS POR EL PASO DEL TIEMPO. LIMPIAR DE VEGETACION DE LOS ALREDEDORES. PINTAR LA CASILLA DEL AGUA.
