# INVENTARIO PATRIMONIO ETNOGRAFICO

CODIGO FICHA: 2795  
 NOMBRE: MOLINO DE GOFIO  
 TIPOLOGIA  
 AREA DE ACTIVIDAD: PRODUCCIÓN INDUSTRIAL  
 GRUPO: INDUSTRIA AGROALIMENTARIA  
 TIPO DE ENTIDAD: MOLINOS  
 D.G.P.H.: 3-34-13-77

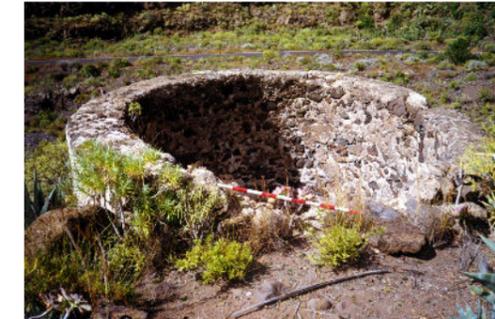
NOMBRE FOTOGRAFIA: 02795.jpg  
 NOMBRE DEL BIEN: MOLINO DE GOFIO

ALTERACIONES  
 DESTRUCCION POR OBRAS: NO  
 SAQUEOS: NO  
 NATURALES: SI  
 OTRAS: SI  
 ESTADO DE CONSERVACION: REGULAR  
 FRAGILIDAD: BAJA  
 VALOR CIENTIFICA PATRIMONIAL: MEDIO  
 OBSERVACIONES: ALTERACIONES ANTROPICAS A CAUSA DE LA GRAN CANTIDAD DE BASURA QUE HAY EN EL INTERIOR. ALTERACIONES NATURALES DEBIDOS A LA COLINIZACION VEGETAL.

FECHA DE CONSTRUCCION:  
 ANTIGUEDAD: SIGLO XX  
 HISTORIA:  
 PARCELA  
 USO ACTUAL: ABANDONADO  
 SUPERFICIE PARCELA: 40  
 DESCRIPCION: LO UNICO QUE QUEDA DEL ANTIGUO MOLINO ES EL CUBO, QUE ES DE PLANTA CIRCULAR, CON MUROS REALIZADOS CON PIEDRAS DE TAMAÑO MEDIO UNIDAS CON ARGAMASA PRIMITIVA. EL CUBO DA PASO A UNA ESTANCIA DONDE ESTABA LA RUEDA, HOY DESAPARECIDA.

LIMPIEZA DEL INTERIOR Y DESBROCE DE LA VEGETACION.
