INVENTARIO PATRIMONIO ETNOGRAFICO

CODIGO FICHA: 3048
NOMBRE: MOLINO DE GOFIO DEL TALEGA O MAIPEZ O MOLINO DE PEÑA
TIPOLOGIA
AREA DE ACTIVIDAD: PRODUCCIÓN INDUSTRIAL
GRUPO: INDUSTRIA AGROALIMENTARIA
TIPO DE ENTIDAD: MOLINOS
D.G.P.H.: 3-43-2-2

NOMBRE DEL BIEN: MOLINO DE GOFIO DEL TALEGA O MAIPEZ O MOLINO DE PEÑA

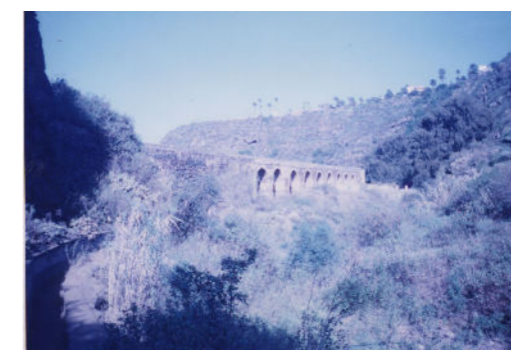
NOMBRE FOTOGRAFIA: 03048.jpg

OBSERVACIONES: EL ACUEDUCTO ESTA BIEN AL IGUAL QUE LA CUBA, PERO LOS HABITACULOS DONDE SE ENCUENTRA EL MOLINO ESTAN EN MAL ESTADO, LAS PIEDRAS ESTÁN FUERA DE SITIO. EL TECHO ESTA MEDIO CAÍDO AL IGUAL QUE EL PISO DE MADERA.

DESCRIPCION: DICHO MOLINO CONSTA DE UN ACUEDUCTO DE GRANDES DIMENSIONES QUE ES SUSTENTADO POR DIEZ ARCOS DE MEDIO PUNTO DE PIEDRA DE CANTERÍA, A CARA VISTA Y SILLARES DE CANTERÍA. EL CUBO ES DE FORMA CUADRADA. TIENE HABITACULOS DE DOS PISOS DE TEJA FRANCESA CONSERVA LA PIEDRA Y LOS PERCANTES. LA PARTE INFERIOR TIENE EN LA ENTRADA UN ARCO DE SILLARES DE MEDIO PUNTO.

HABRÍA QUE REPONER EL TECHO Y EL PISO, LAS PUERTAS. LIMPIAR TODO DE VEGETACIÓN Y PINTAR.
