INVENTARIO PATRIMONIO ETNOGRAFICO

CODIGO FICHA: 5123
NOMBRE: MOLINO DE LOS ARAÑA Y HORNO
TIPOLOGIA
AREA DE ACTIVIDAD: AGRICULTURA
GRUPO: FINCAS AGRÍCOLAS
TIPO DE ENTIDAD: DEPENDENCIAS ANEXAS
D.G.P.H.: 3-61-10-39

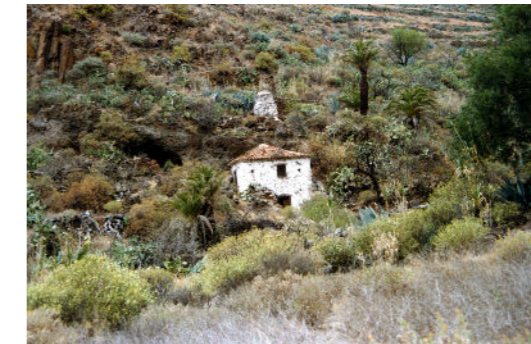
NOMBRE FOTOGRAFIA: 05123.jpg
NOMBRE DEL BIEN: MOLINO DE LOS ARAÑA Y HORNO

ALTERACIONES
DESTRUCCION POR OBRAS: NO
SAQUEOS: NO
NATURALES: SI
OTRAS: NO
ESTADO DE CONSERVACION: REGULAR
FRAGILIDAD: MEDIA
VALOR CIENTIFICA PATRIMONIAL: ALTO
OBSERVACIONES: LA VEGETACION RODEA EL MOLINO Y LOS CAMINOS ALEDAÑOS, P ENETRANDO INCLUSO EN EL INTERIOR. EL PISO ES DE MADERA Y ESTA BASTANTE DETERIORADO, ASI COMO LAS PUERTAS Y VENTANAS, LA PARTE SUBTERRANEA ESTABA CUBIERTA AUNQUE HOY ES HASTA PELIGROSO PORQUE ALGUNAS DE LAS TABLAS SE HAN ROTO. AL HORNO SE LE HAN CAIDO BASTANTES PIEDRAS.

LIMPIEZA DE LA VEGETACION COLONIZADORA. RESTAURACION DE LA FACHADA Y TEJADO. RECOLOCAR LAS MADERAS DEL SUBTERRANEO YA QUE LAS ACTUALES SON PELIGROSAS. EL HORNO CERCAÑO DEBIERA VOLVER A MONTARSE YA QUE PARTE DE EL SE ESTA CAYENDO (ESTA HECHO CON PIEDRAS DE SILLERIA). POR OTRO LADO HAY UNA SERIE DE ESCALERAS LABRADAS EN LA ROCA QUE ESTAN DESAPARECIENDO.
