# INVENTARIO PATRIMONIO ETNOGRAFICO

CODIGO FICHA: 5263

NOMBRE: MOLINO DE LAS CARBONERAS

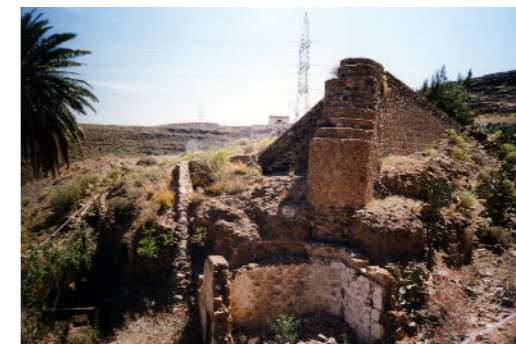
NOMBRE FOTOGRAFIA: 05263.jpg

OBSERVACIONES: EL SALON DEL MOLINO ESTA SIN TECHO Y LE FALTA UN LATERAL, ESCOMBROS, MOVIMIENTOS DE TIERRA. RECOLONIZACION VEGETAL.

DESCRIPCION: CUBO CIRCULAR DE PIEDRA A CARA VISTA. DE 16 MTS DE ALTO X 30 DE LARGO. HECHO DE MAMPOSTERIA ESCALONADA, TIPO TRONCOCONICA TRUNCADA. TIENE UNA ACEQUIA EN UN LATERAL QUE PERTENCE A LA HEREDAD DE SARDINA QUE ES LA QUE MOVIA EL MOLINO. EL SALON DE PLANTA RECTANGULAR, DE PIEDRAS A CARA VISTA. QUEDA SEMISEPULTADA UNA PIEDRA DEL MOLINO, ENCALADO EN PARTES VISIBLE

EL AYTO. LO TIENE EN PROYECTO PARA ARREGLARLO. EXISTEN MOVIMIENTOS VECINALES PARA QUE SE RECONSTRUYA Y QUEDE IGUAL QUE ANTES, AUNQUE DICEN QUE FUE EL AYTO. QUIEN LO DESTRECHO PARA QUE NO SE METIERAN VAGABUNDOS A VIVIR EN EL. EL CUBO Y LA ACEQUIA ESTAN EN BUEN ESTADO.
